‘We combineren bekende technieken’

Drie specialisten onderzoeken wat de beste bescherming is voor monumenten in aardbevingsgebied. Zij beginnen bij de fundering.

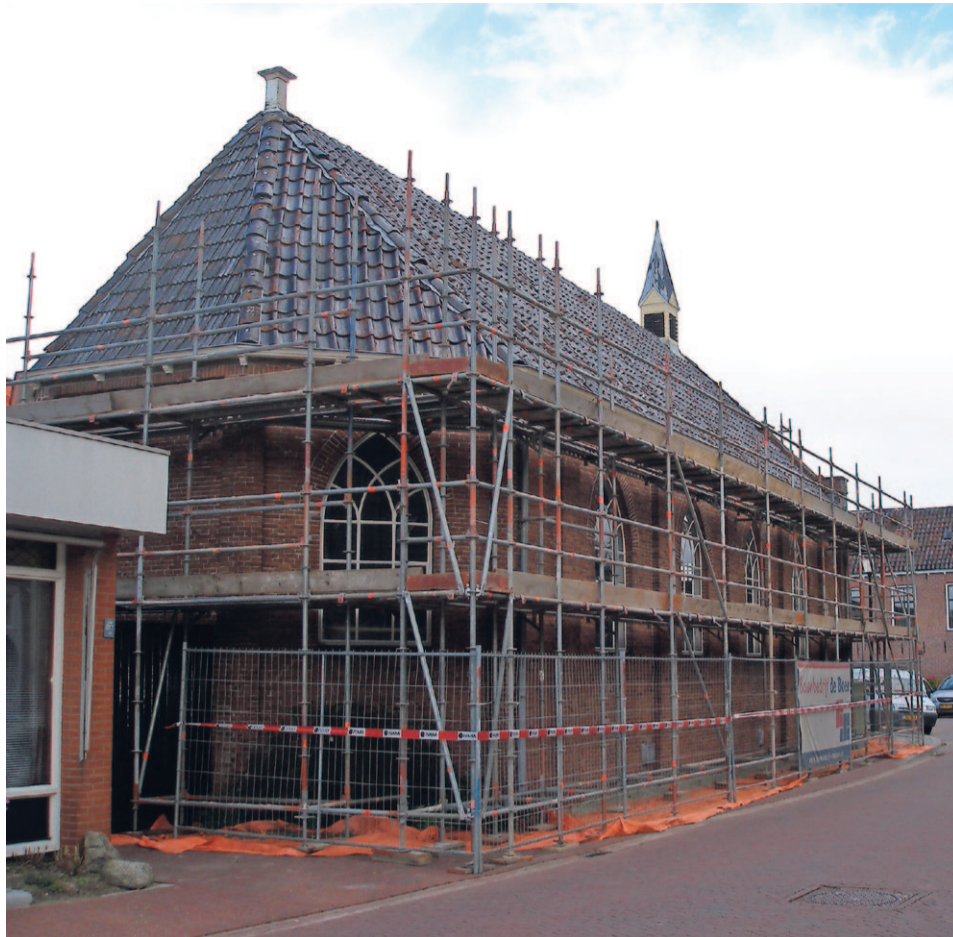
Links: de kerk in Middelstum staat al een jaar leeg en staat sinds september 2014 in de steigers. Boven: de breuklijnen. Foto en illustratie: Theo Elsing

Op dit moment werken de specialisten aan het herstel en de aanvullende versterking van de doopsgezinde kerk in Middelstum. Deze lichtgebouwde 19de eeuwse kerk staat al een jaar leeg en sinds september 2014 voor herstel in de steigers. Constructeurs hebben onlangs de reversibele stalen steunconstructie goedgekeurd. “We gebruiken stalen staanders, kruislingse spankabels en andere attributen die later weer weg kunnen. Overigens is het metselwerk zo goed hersteld dat het niet meer schade vertoont dan een paar haarscheurtjes, terwijl we alweer een aantal bevingen hebben gehad.” Middeleeuwse kerken zijn over het algemeen opgetrokken met metselkalk, een flexibele mortel die blijvend meewerkt met het gebouw. Elsing bestempelt het als ‘vrij taai spul’. Op de vraag of metselwerk niet sowieso verzwakt in de loop van de eeuwen, antwoordt hij: “Als het goed is gedaan, moet je zo eens in de vijftig jaar naar het metsel- en voegwerk kijken. Verder niet. Maar het buigt niet eindeloos mee. Over vijftig jaar moeten de bevingen wel voorbij zijn”. De scheuren in Middelstum zijn in elk geval al versterkt met spiraalankers en door en door verlijmd.

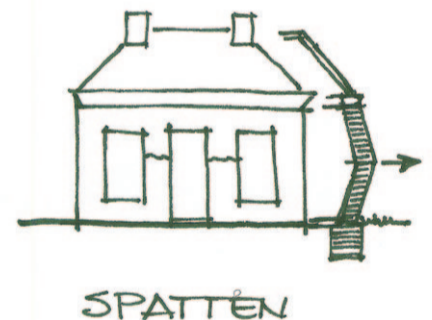
SPATTEN

Voorbeelden van de krachtenwerking van aardbevingen op monumenten uit het boek ‘Leven op een breuklijn’. Bron: Theo Elsing
